Caso - : Enero de 1996

ACCIDENTE: Zona Portuaria, Ciudad Del Cabo, Sudáfrica. *Sorpresa en la Construcción dell Hotel Sol Sureño, Ciudad Del Cabo*

Limpieza: usando *Biomatrix-Gold*

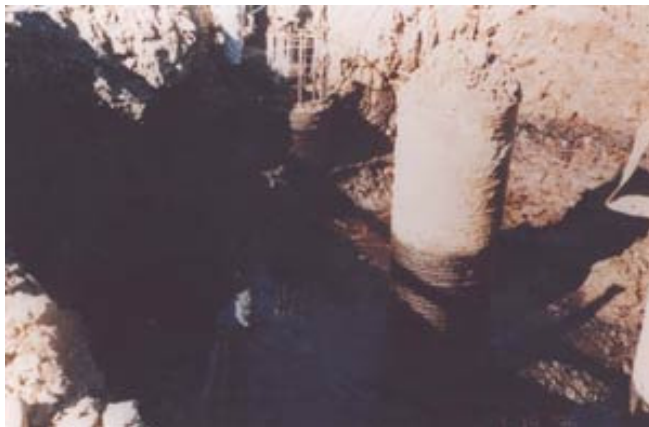
Accidente: En enero de 1996, la construcción rutinaria del Nuevo Hotel Sol sureño en ciudad del cabo, Sudáfrica, llegó a ser un laboratorio de pruebas para la efectividad y capacidad de absorción de BMG. ***Mientras se perforaba a una profundidad de 30 metros para colocar los pilares de hormigón, una cavidad saturada de petróleo se rompió, inundando el área.*** El subsuelo previamente había albergado el depósito de una granja y el petróleo quedó ahí acumulándose desde una fractura olvidada de un oleoducto. Según subió el derrame, la mezcla se bombeó para poder

La foto izquierda muestra uno de los pilares profundos de 1 x 30 metros de profundidad hincados en el subsuelo (véase el petróleo flotante/color negro y espeso).

Solución: Para limpiar la ***mezcla del petróleo*** del depósito y el agua marina, se pusieron 3 tanques juntos y acoplados con un tubería comunicante. Una bomba de 15 cm. aspiraba el agua contaminada a través de la tubería. Se colocó BMG dentro de un tanque hasta saturaron, y entonces el flujo era derivado al siguiente tanque. El BMG utilizado en la limpieza se retiraba para reemplazarlo con un nuevo BMG; permitiendo así una operación continuada.

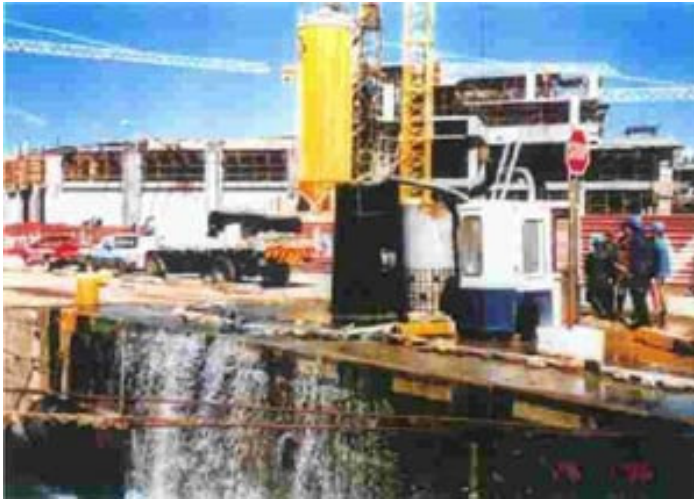
Resultado: Solo se vertió agua limpia al puerto. Aquí el agua, se filtró y los hidrocarburos fueron totalmente encapsulados en el BMG.

BMG encapsuló completamente todo el petróleo y lo absorbió de la mezcla (agua/petróleo) encontrada durante la construcción. Véase como se precipita por el muro del Puerto en Ciudad del Cabo. Las barreras de 4 metros de BMG alrededor de los filtros, como se puede ver en la foto, **actuaron** como

barrera filtrante en el caso de cualquier escape de petróleo mientras se recambiaba el BMG del tanque.

Además, por un **coste pequeño**, los ingenieros contratistas **decidieron limpiar el petróleo residual "in situ" utilizando BMG como medio encapsulador.** Y el BMG saturado se trasladó a una parcela a un coste bajo, sin
